Badevandsprofil – Holbæk Søbad

Holbæk Kommune

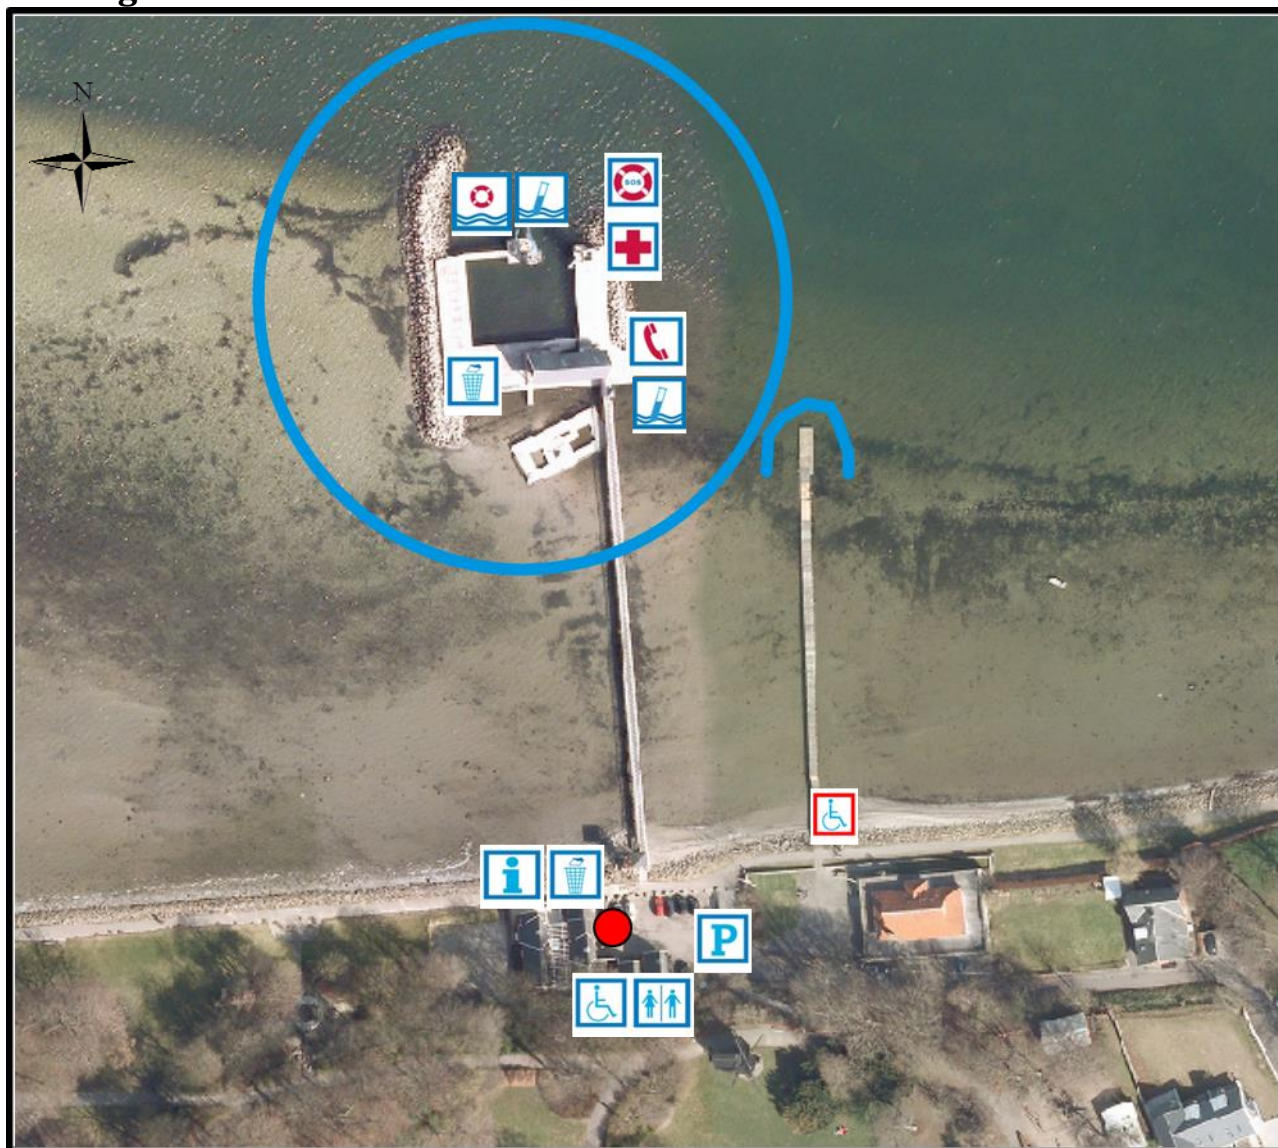
Figur 1 - Oversigtskort over Holbæk Søbad

<i>Her står du</i>

<i>Prøveudtagningspunkt</i>

<i>Parkeringsplads</i>

<i>Handicapbro</i>

<i>Livredningsudstyr</i>

Kommunens anbefaling: Badegæster opfordres til at bade inden for afgrænsningen markeret på oversigtskortet, hvor kloakudløb har lav indflydelse på badevandskvaliteten. Badevandskvaliteten kontrolleres rutinemæssigt i løbet af badevandssæsonen (1. maj til 1. september).
