# Badevandsprofil – Orø Nørrestænge

Medlemsstat	Danmark
Kommune	Holbæk Kommune
DKBW nr.	1135
Station nr.	3
Station navn	Orø Nørrestænge, Orøprøve
DKBW navn kort	Orø Nørrestænge
Hydrologisk reference	M
UtmX	675.158
UtmY	6.186.093
Reference net	EUREF89
UTM zone	32

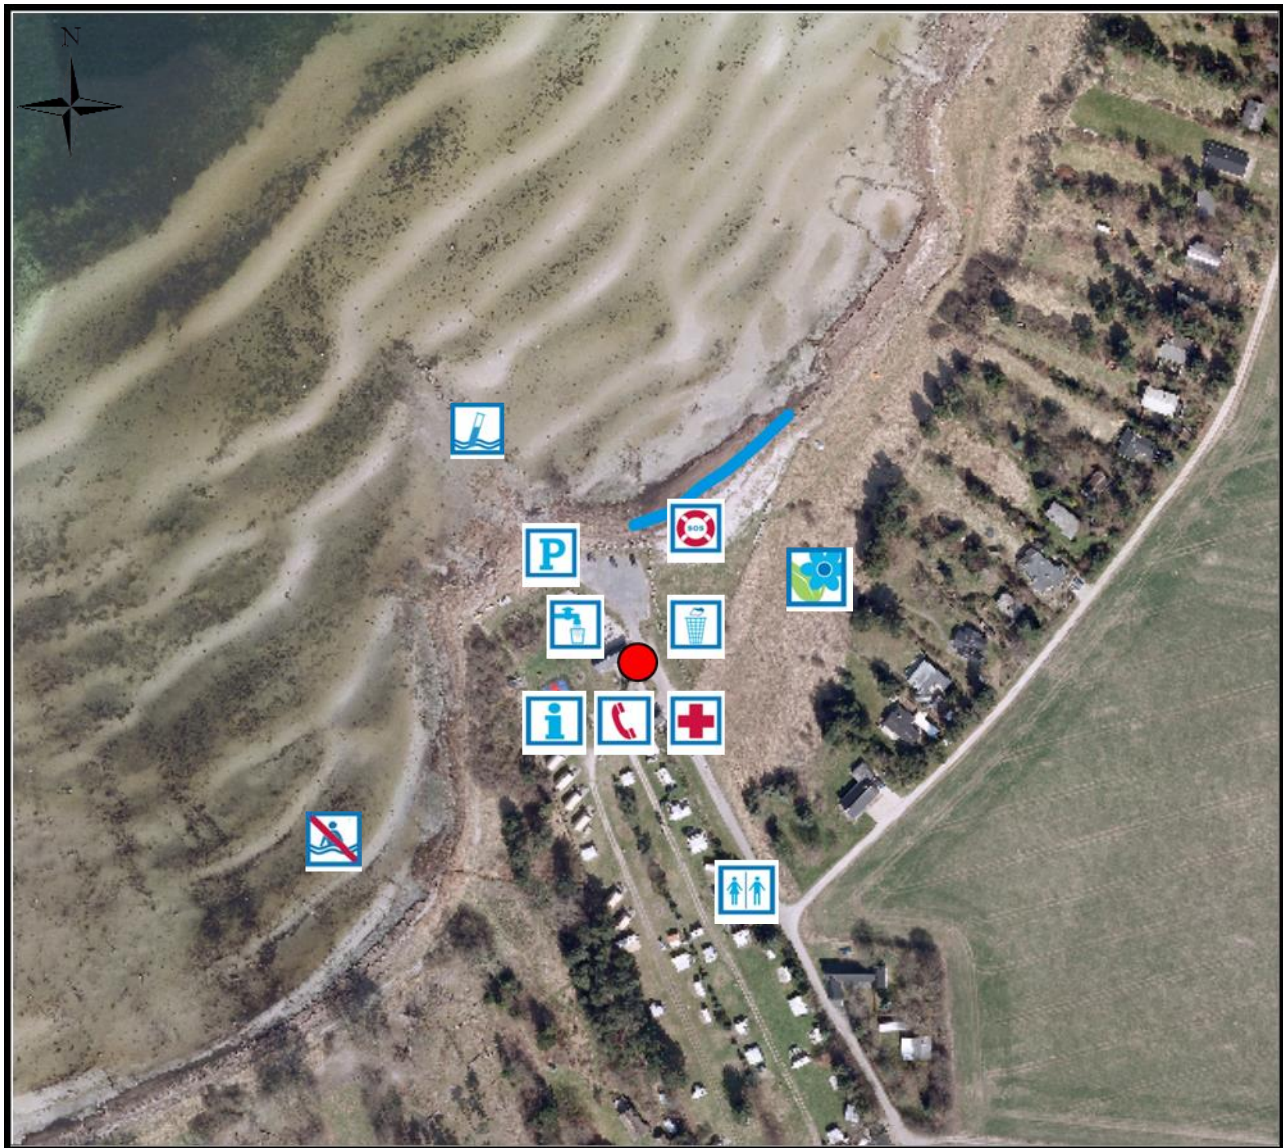
Figur 1 - Oversigtskort over Orø Nørrestænge

<i>Her står du</i>	 	<i>Prøveudtagningspunkt</i>	 	<i>Parkeringsplads</i>
 	<i>Badning frarådes – udløb fra drænledning</i>	 	<i>Toilet</i>	 	<i>Drikkevand</i>
 	<i>Telefon</i>	 	<i>Førstehjælpsudstyr</i>	 	<i>Information</i>
 	<i>Skraldespand</i>

<i>Livredningsudstyr</i>	 	<i>Sårbart naturområde</i>
 	<i>Strand</i>

Fækalier fra dyr og mennesker i badevandet udgør en sundhedsrisiko. Når der tidligere har været en overskridelse ved Orø Nørrestænge, menes forureningen at komme fra udløbet af drænledning beliggende mellem Orø Camping og Skole- og Behandlingshjemmet Orøstrand. I 2010 og 2011 har der været observeret spildevand i drænledningen.
