# Badevandsprofil – Kisserup Strand

**Holbæk Kommune**  
Kanalstræde 2  
4300 Holbæk  
Tlf.: 72 36 36 36  
E-mail: [holb@holb.dk](mailto:holb@holb.dk)  
Hjemmeside: [www.holbaek.dk](http://www.holbaek.dk)

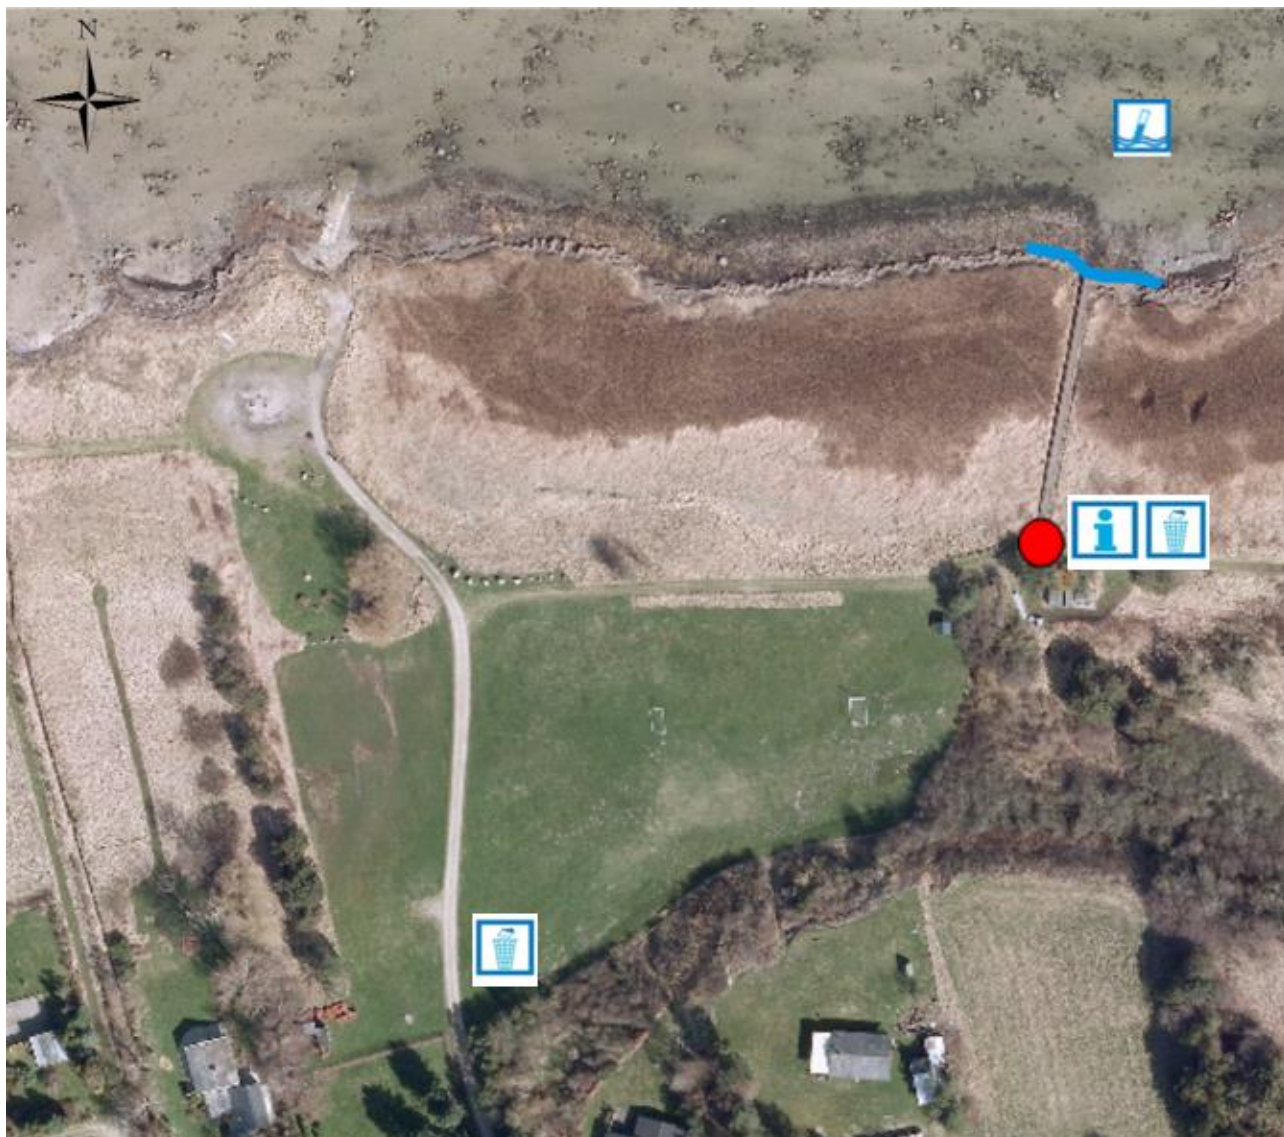
Figur 1 - Oversigtskort over Kisserup Strand

<i>Her står du</i>

<i>Prøveudtagningspunkt</i>

<i>Information</i>

<i>Skraldespand</i>		<i>Stand</i>

Kisserup strand er ikke en egentlig strand, men en badebro på 175 m - se figur 1 ovenfor. Der er bænke og opbevaringsbokse forenden af badebroen, hvor der også er en fin sandbund. Der ca. 10 meter til vandet er cirka 0,75 m dybt og 500 meter til vandet er 2 meter dybt. Hunde skal føres i snor. Der er et stort græsareal med borde, bænke, skraldespand og en informationstavle.

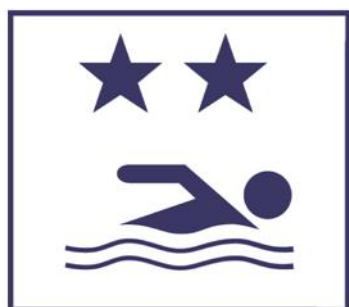
Badevandet ved Kisserup Strand er klassificeret som: God  
(opgjort på basis af data fra 2011-2019)

## Badevandskvaliteten er god

Udmærket  
God  
Tilfredsstillende  
Ringe
