# Badevandsprofil – Holbæk Søbad

**Holbæk Kommune**

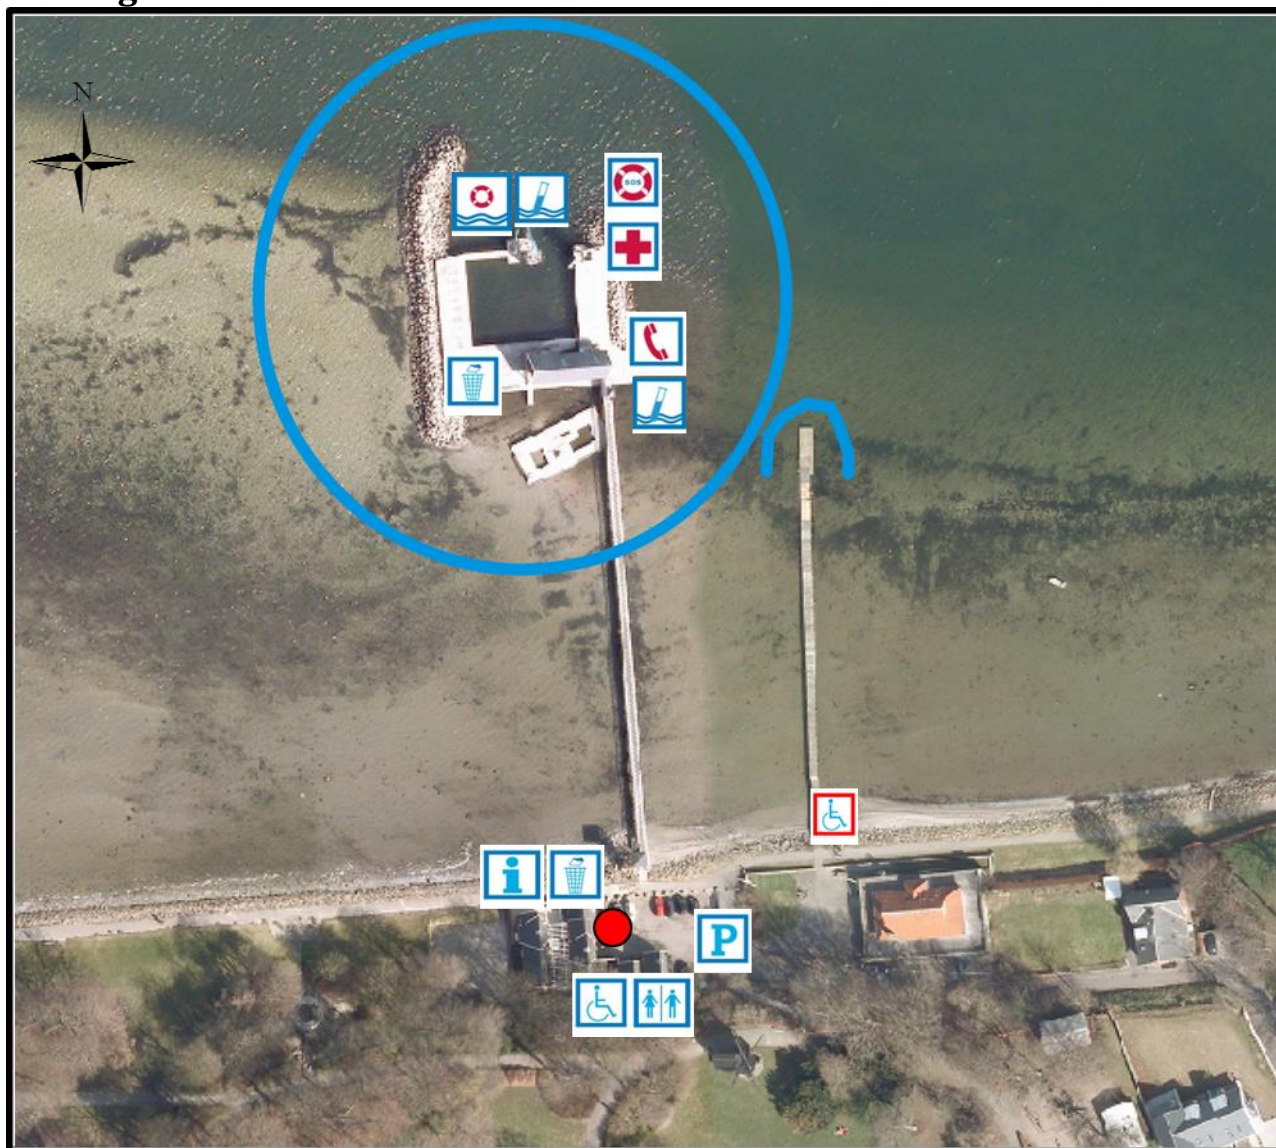
Figur 1 - Oversigtskort over Holbæk Søbad

<i>Her står du</i>

<i>Prøveudtagningspunkt</i>

<i>Handicapbro</i>

<i>Livredningsudstyr</i>

**Kommunens anbefaling:** Badegæster opfordres til at bade inden for afgrænsningen markeret på oversigtskortet, hvor kloakudløb har lav indflydelse på badevandskvaliteten. Badevandskvaliteten kontrolleres rutinemæssigt i løbet af badevandssæsonen (1. maj til 1. september).

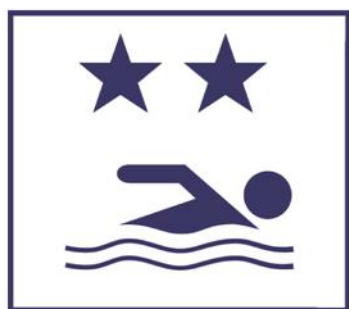
Badevandet ved Holbæk Søbad er klassificeret som: **God**

## Badevandskvaliteten er god
