Badevandsprofil – Maglesø

Holbæk Kommune

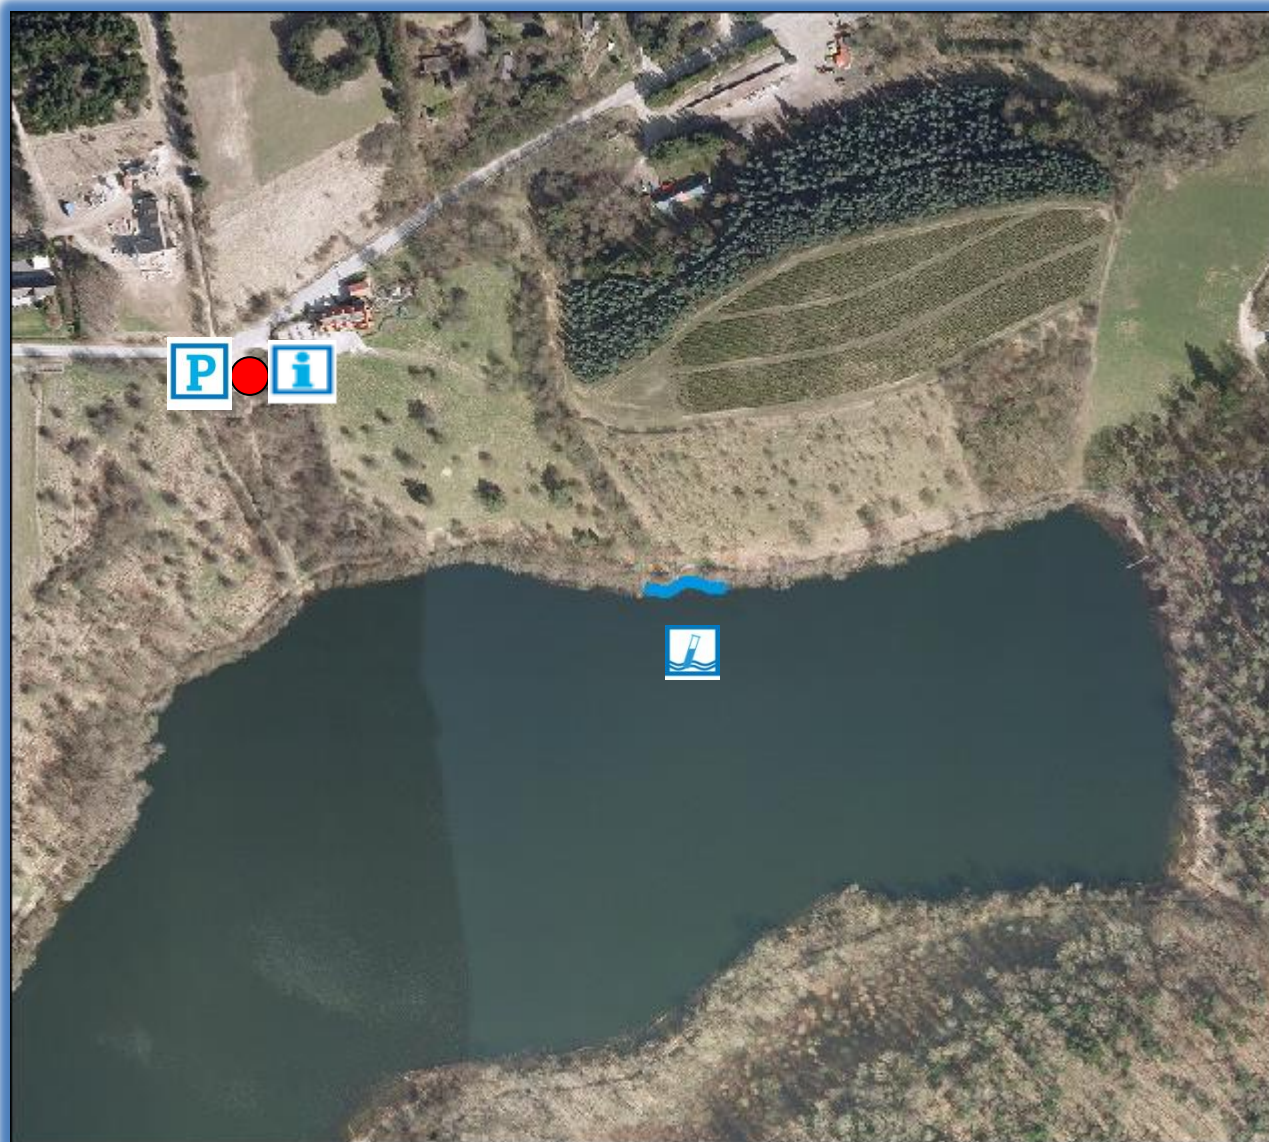
Figur 1 - Oversigtskort over Maglesø.

| | <i>Her står du</i> | | <i>Prøveudtagningspunkt</i> | | <i>Parkeringsplads</i> |
| | <i>Information</i> | | | | |
| | <i>Bredden hvorfra der kan bades</i> | | | | |

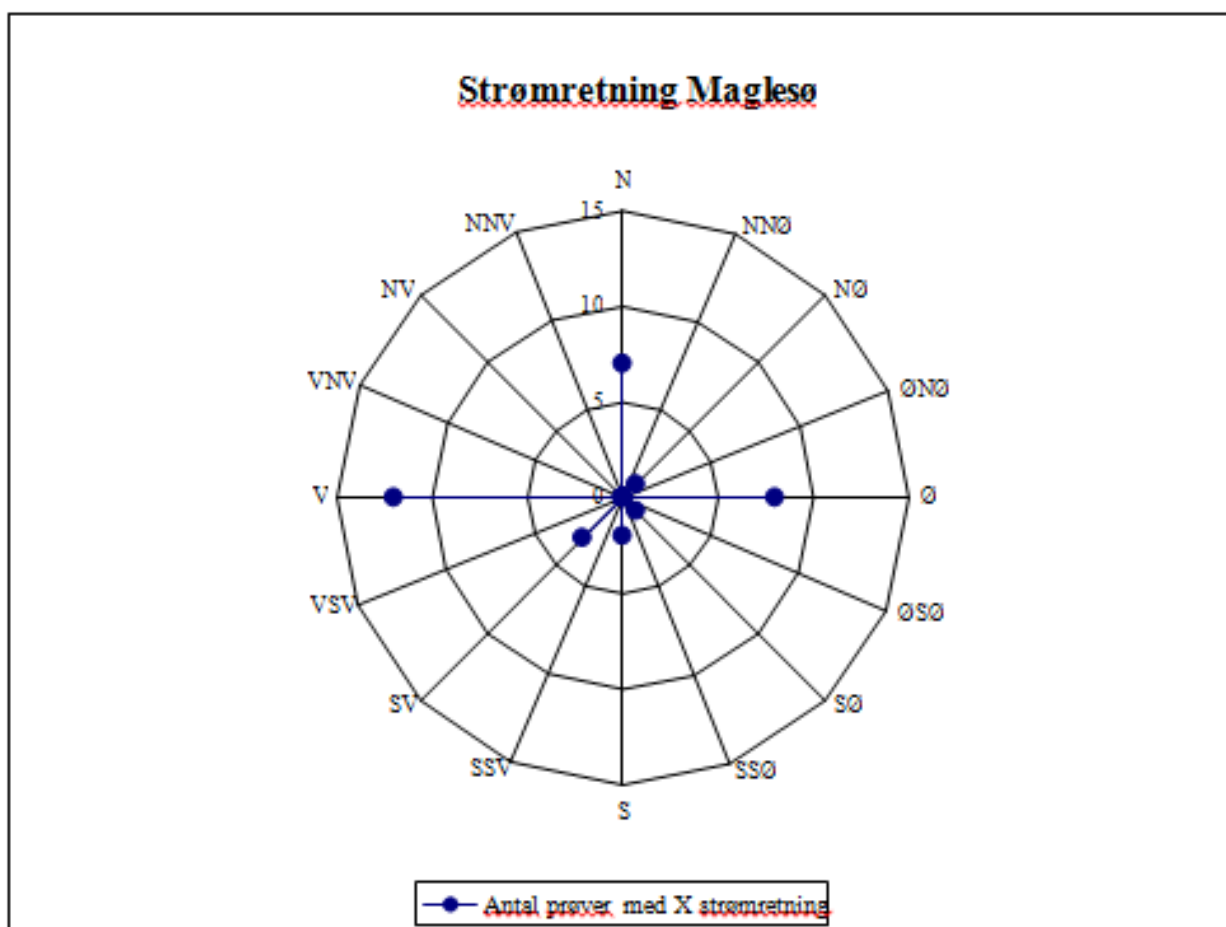
Figur 3 - Grafisk fremstilling over de registrerede strømretninger fra 2007-2010.

Strømretningen er meget varierende (se figur 3) og vandet er ferskvand.
