Badevandsprofil – Bognæs Bådebro

Holbæk Kommune

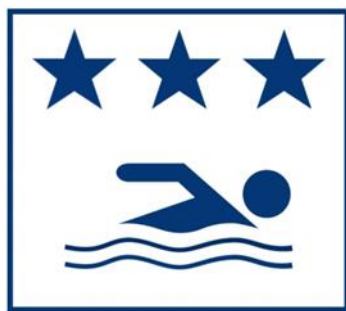
Badevandskvaliteten er udmærket

Udmærket
God
Tilfredsstillende
Ringe

Badevandet ved Bognæs Bådebro er klassificeret som: **Udmærket**
(opgjort på basis af data fra 2011-2017)

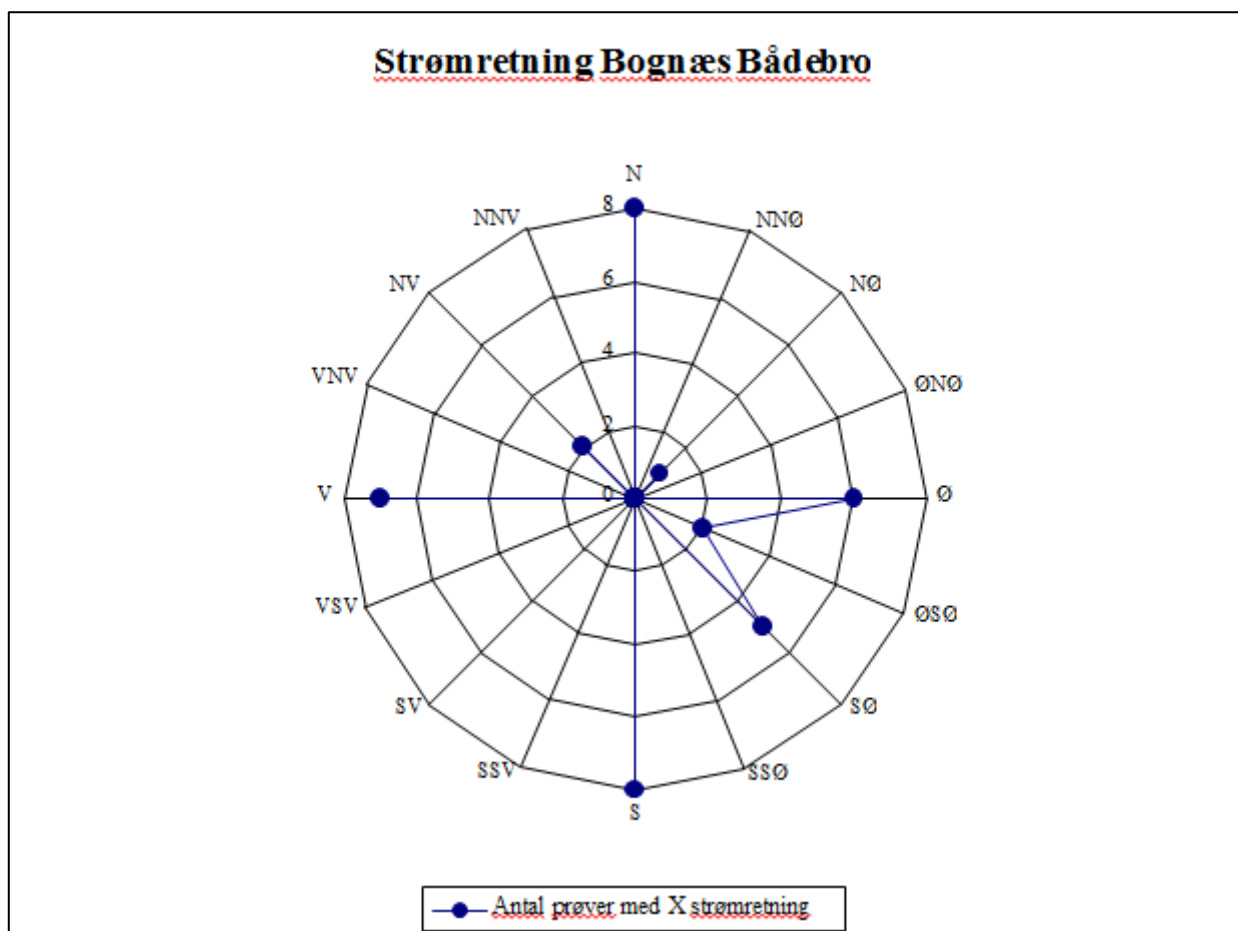
Figur 2 – strømretning ved Bognæs Strand

Strømretningen er meget varierende. Vandet er under normale forhold brakvand.
