# Badevandsprofil – Blegstræde hagen

**Holbæk Kommune**

Medlemsstat	Danmark
Kommune	Holbæk Kommune
DKBW nr.	1530
Station nr.	36
Station navn	Blegstræde hagen
DKBW navn kort	Blegstræde hagen
Hydrologisk reference	M
UtmX	670.512
UtmY	6.178.529
Reference net	EUREF89
UTM zone	32

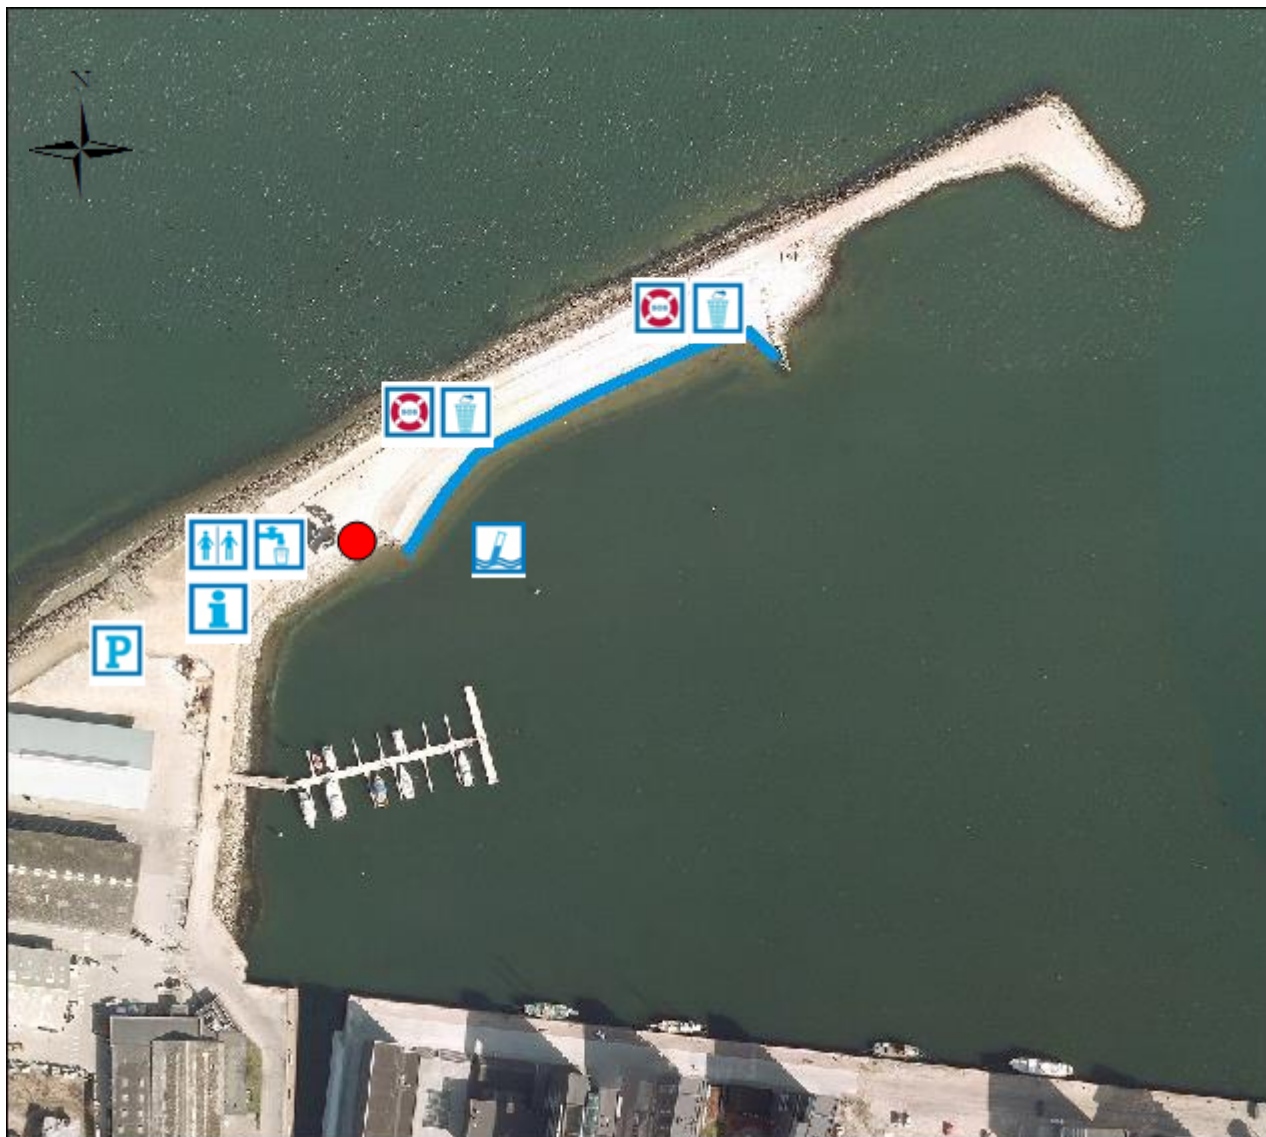
Figur 1 - Oversigtskort over Blegstræde hagen.

<i>Her står du</i>	 	<i>Prøveudtagningspunkt</i>	 	<i>Parkeringsplads</i>
 	<i>Information</i>	 	<i>Skraldespand</i>	 	<i>Toiletter</i>
 	<i>Livredningsudstyr</i>	 	<i>Drikkevand</i>	 	<i>Strand</i>

Badestedet er beliggende i Holbæk centrum, i forlængelse med Holbæk Havn. Der er en fin sandstrand og strandens udstrækning fremgår af kortet ovenfor (Fig. 1). Stranden er cirka 170 meter lang og består af et område af sand der er cirka 15 meter bredt og fortsætter ud i vandet. Badeområdet er markeret ved to store gule bølger og flere små røde. Da stranden er en del af en havn, bliver der hurtigt dybt. Der er, ved prøvetagningsstedet, cirka 5 meter ud til 0,5 meters dybde og ca. 8 meter til 1 meters dybde.

**Kommunens anbefaling:** Badegæster opfordres til at bade inden for afgrænsningen markeret på oversigtskortet, hvor kloakudløb har lav indflydelse på badevandskvaliteten. Badevandskvaliteten kontrolleres rutinemæssigt i løbet af badevandssæsonen (1. maj til 1. september).
