Badevandsprofil – Bognæs Bådebro

Holbæk Kommune

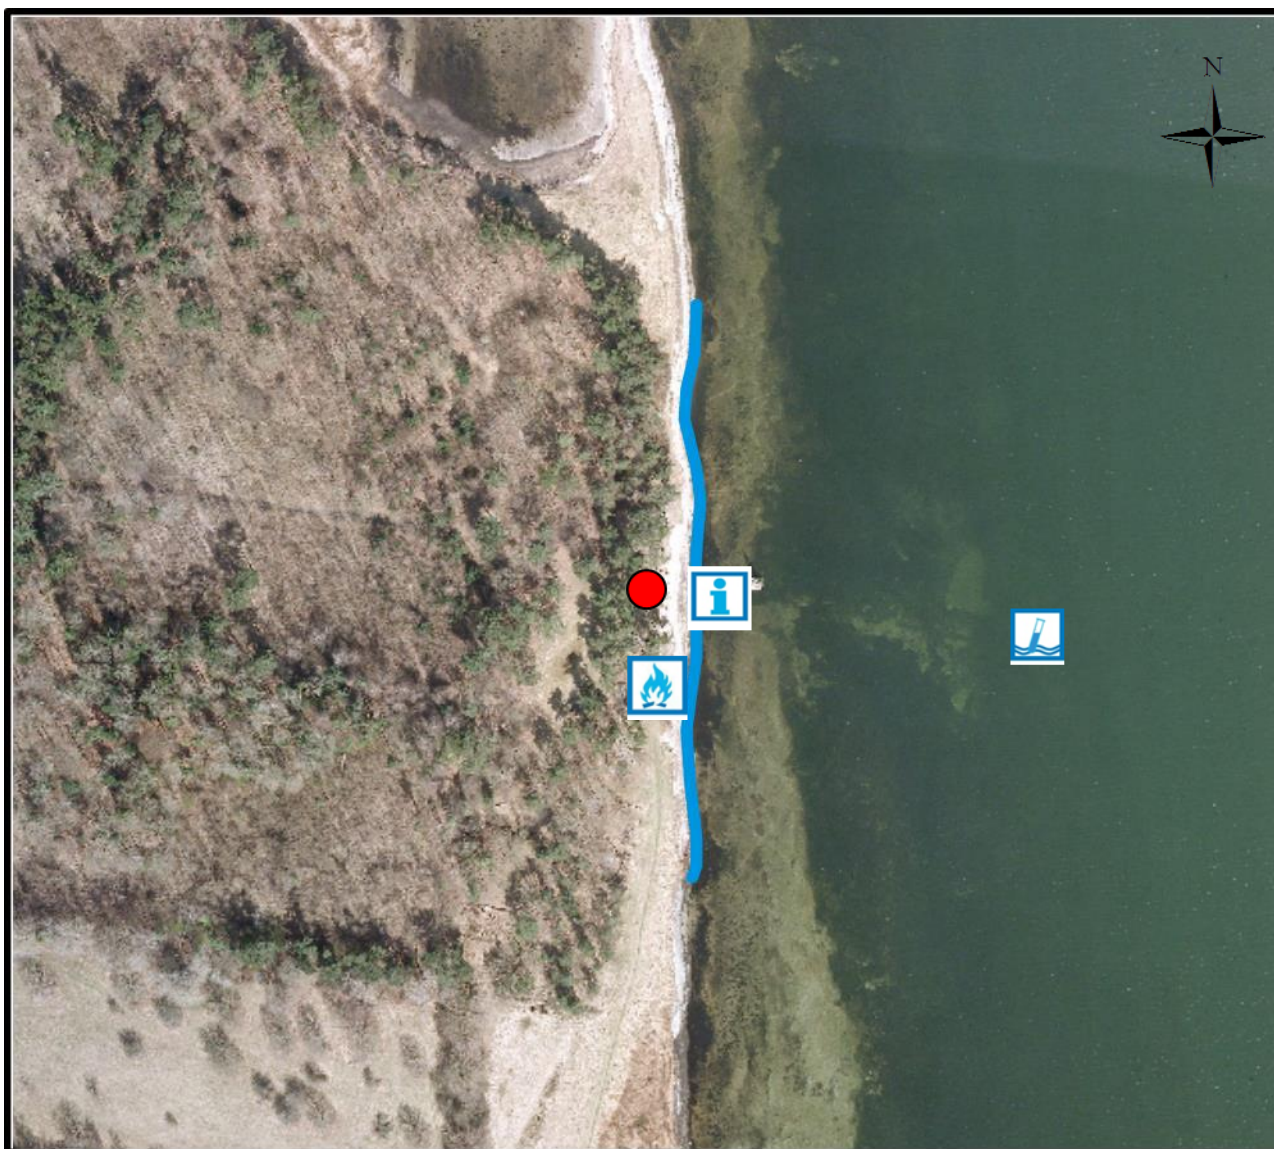
Figur 1 - Oversigtskort over Bognæs Bådebro

<i>Her står du</i>

<i>Prøveudtagningspunkt</i>

<i>Information</i>

<i>Grill-/bålplads</i>		<i>Strand</i>

Strandens udstrækning fremgår af kortet ovenfor - se figur 1 og 2. Stranden er ca. 75 meter lang og består af et område af sand der er ca. 15 meter bredt og fortsætter ud i vandet. Der er 12 meter til vandet er 0,5 meter dybt, 25 meter til det er 0,75 m dybt og ca. 100 meter til vandet er 2 meter dybt. For enden af bådebroen er der ca. 2 meter dybt.

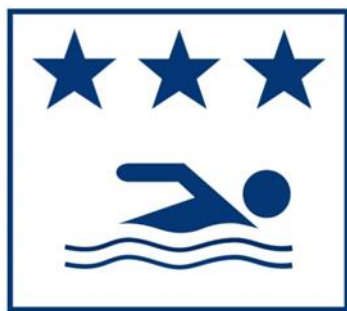
Badevandskvaliteten er udmærket

Udmærket
God
Tilfredsstillende
Ringe

Badevandet ved Bognæs Bådebro er klassificeret som: **Udmærket**
(opgjort på basis af data fra 2020-2023)

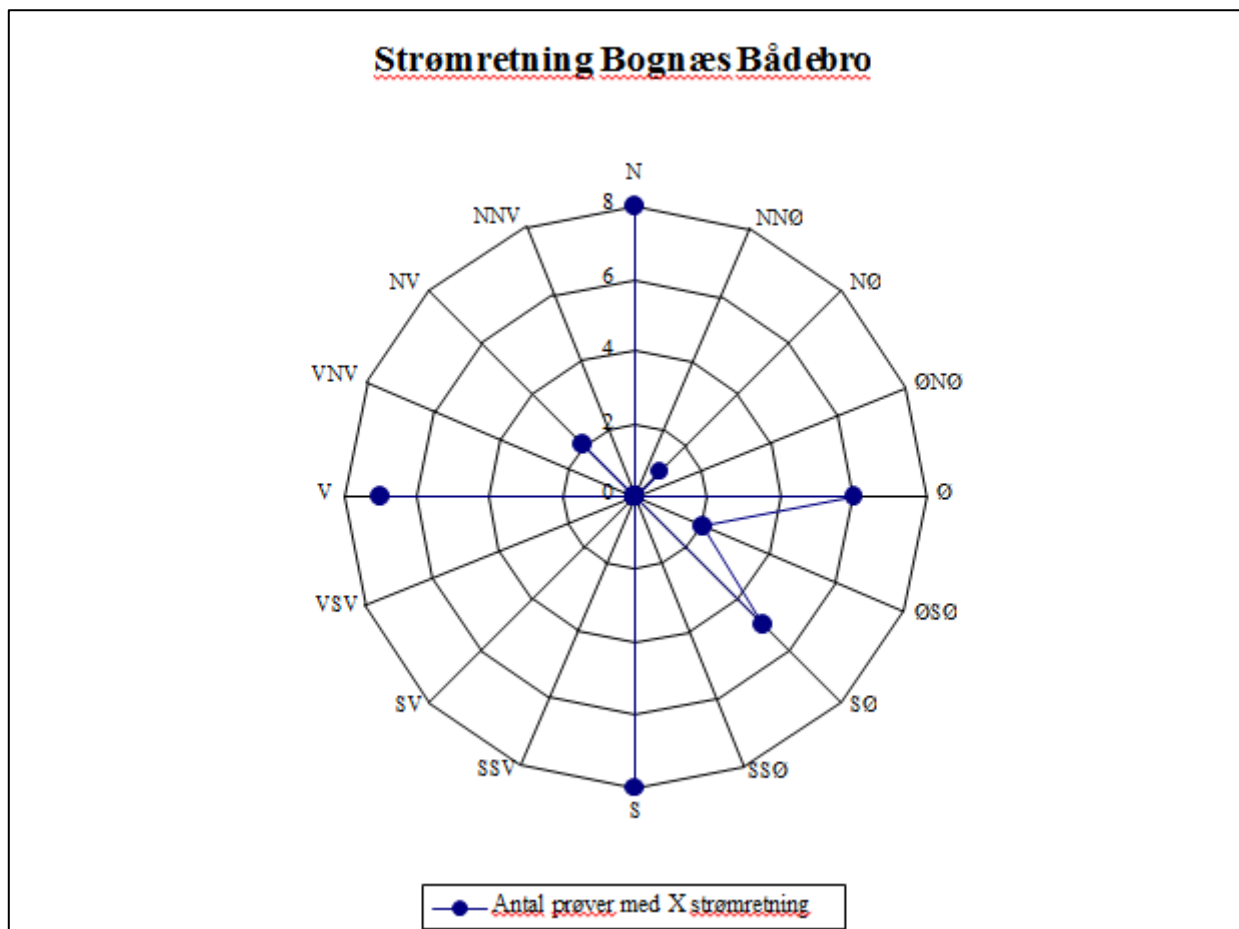
Figur 2 – strømretning ved Bognæs Strand

Strømretningen er meget varierende. Vandet er under normale forhold brakvand.
