Badevandsprofil – Dragerup Molen, øst

Holbæk Kommune

Medlemsstat	Danmark
Kommune	Holbæk Kommune
DKBW nr.	1383
Station nr.	31
Station navn	Dragerup Molen, øst
DKBW navn kort	Dragerup Molen, øst
Hydrologisk reference	M
UtmX	673.618
UtmY	6.178.903
Reference net	EUREF89
UTM zone	32

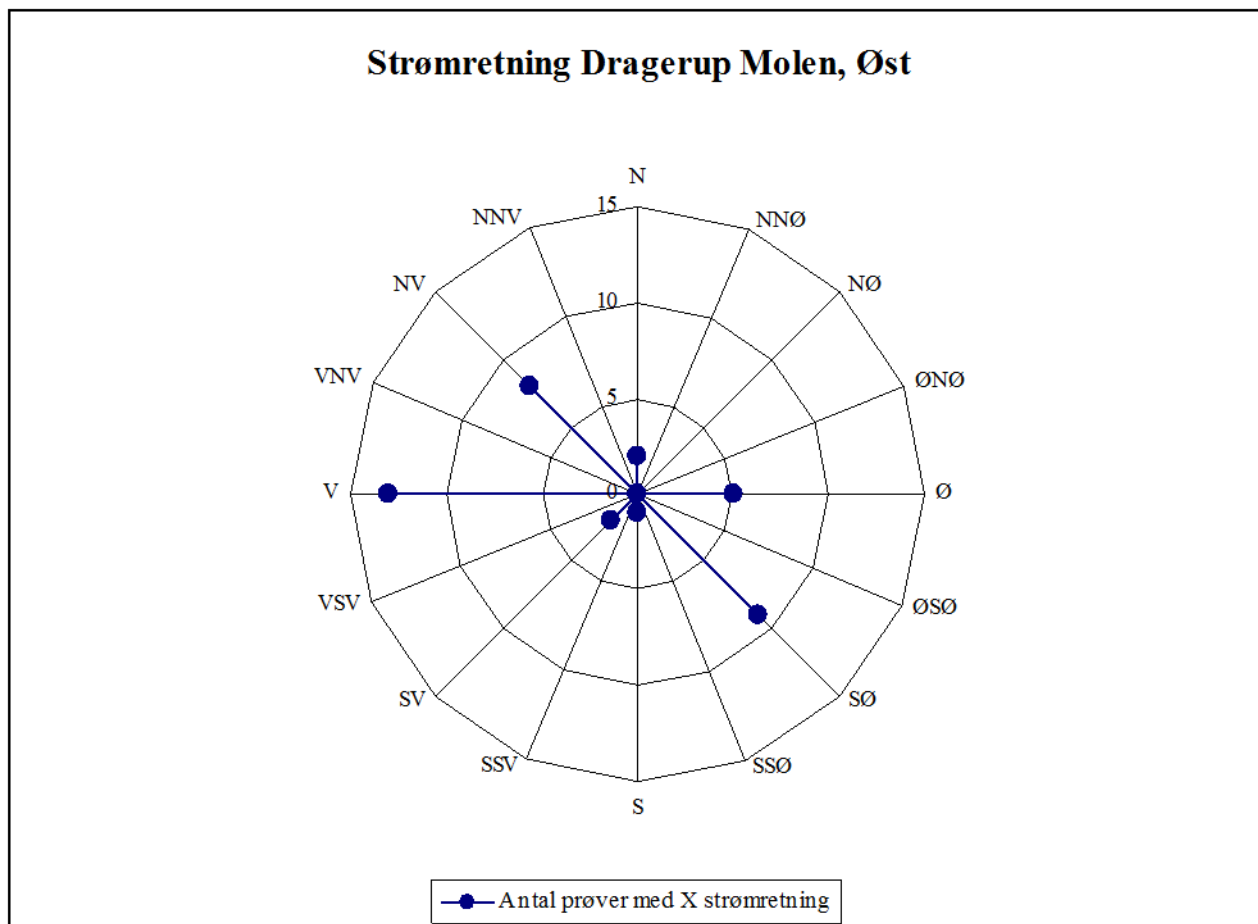
Figur 2 – strømretning ved Dragerup Molen, øst

Strømretningen er meget varierende – se figur 2. Vandet er under normale forhold brakvand.
