Badevandsprofil – Kisserup Strand

Ansvarlig myndighed:

Holbæk Kommune
Kanalstræde 2
4300 Holbæk
Tlf.: 72 36 36 36
E-mail: holb@holb.dk
Hjemmeside: www.holbaek.dk

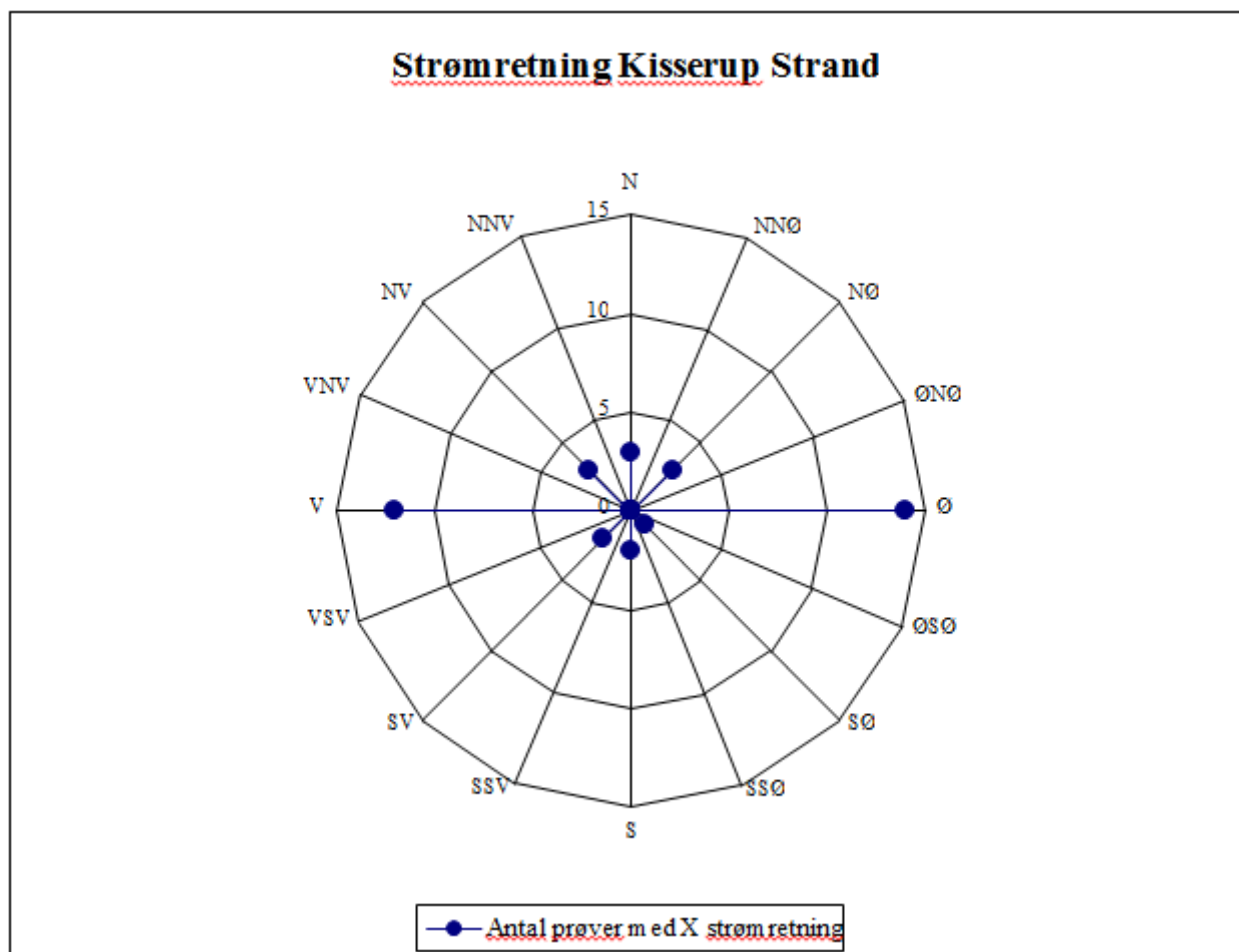
Figur 2 – strømretning ved Kisserup Strand

Strømretningen er varierende men kommer ofte fra vest eller øst. Vandet ved Kisserup Strand er under normale forhold Brak.
